Si trasmette per opportuna conoscenza gli esiti del laboratorio di mobilità e urbanistica in merito alle criticità di mobilità nell'asse Via Tor Pignattara - Via Porta Furba - Via Tuscolana.

Criticità e soluzioni per il transito pedonale su Via Tor Pignattara e Via di Porta Furba

Quanto segue è il verbale dell'analisi e la sintesi delle proposte emerse nei tavoli del laboratorio di mobilità e urbanistica del C.d.Q. Tor Pignattara, riguardante la viabilità motorizzata e pedonale nell'asse Via Torpignattara-Via di Porta Furba dall'incrocio con Via Aicardi all'incrocio con Vicolo di Porta Furba.

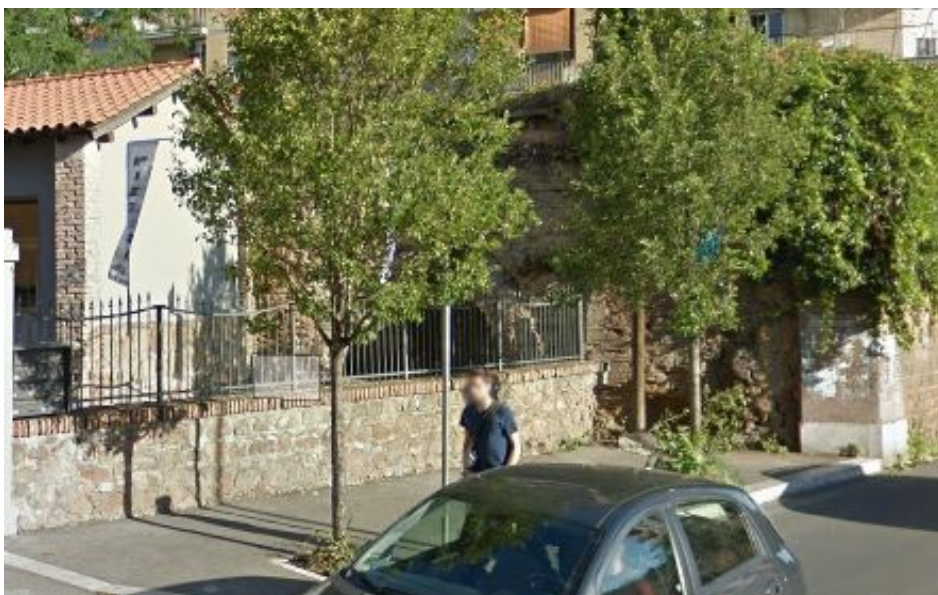
Lato Via degli Angeli

Su Via di Tor Pignattara, angolo Via Aicardi (lato destro in direzione Arco di Travertino) non esiste un adeguato attraversamento pedonale e i cittadini sono costretti (su quel lato) ad occupare la sede stradale o a dover compiere due attraversamenti, presso un'area di alto congestionamento.

Dal semplice rilievo dal vivo appare evidente che uno dei varchi dell'acquedotto romano ivi presente, incluso su proprietà privata, è occluso da materiale edile sul versante via degli Angeli mentre, sul versante della Casilina, è occluso dal terrapieno di via Aicardi.

Nel primo caso la soluzione possibile sarebbe la rimozione, sul lato di via Aicardi, di parte della scarpata in modo da liberare l'arco dell'Acquedotto e contestualmente procedere all'esproprio di circa 30mq di area privata (sull'altro lato) per consentire di creare un piccolo disimpegno stradale in cui convogliare la marcia dei pedoni dopo aver liberato il varco dalla materia cementizia che attualmente lo occlude

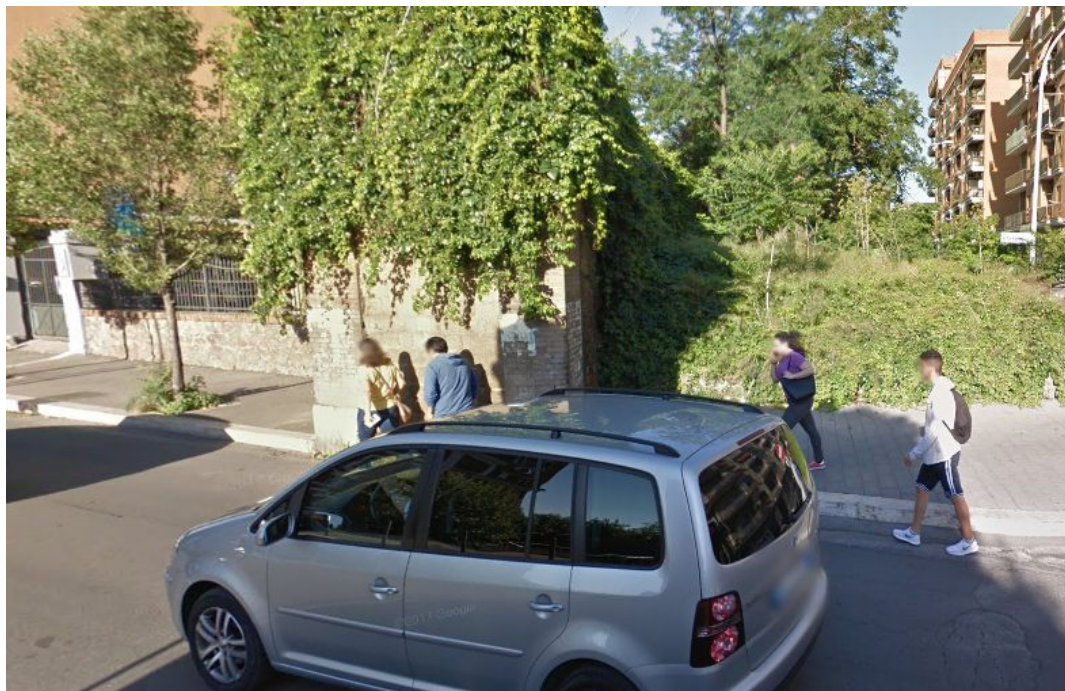
Classico attraversamento pedonale nell'area

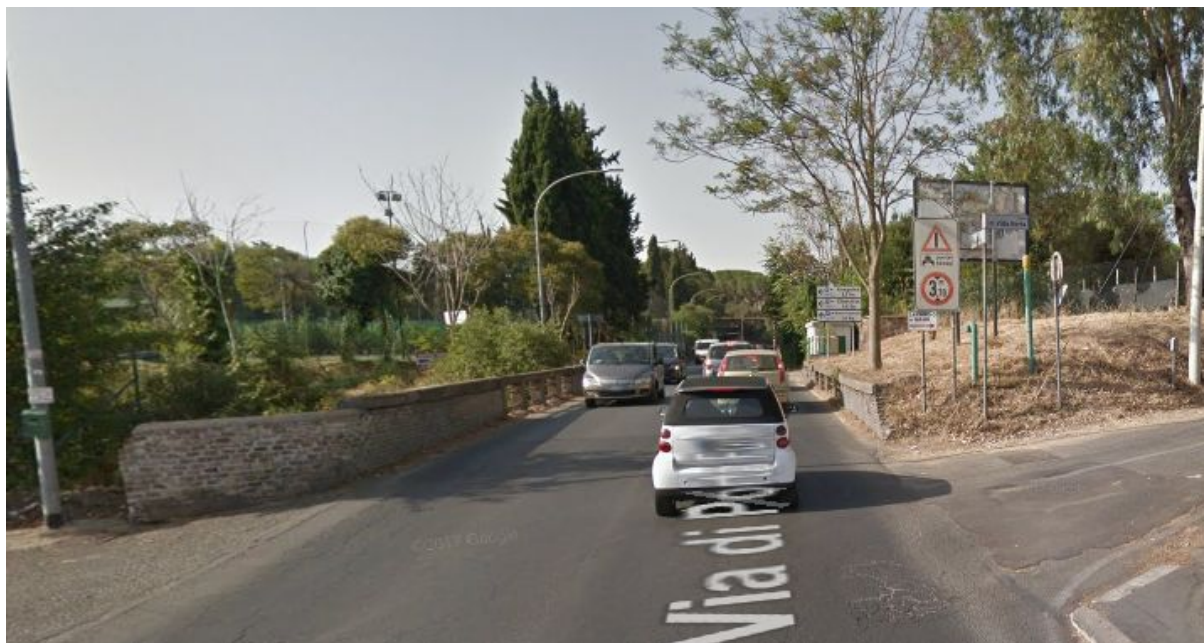
Altro punto pericoloso è il cosiddetto “ponticello di via degli Angeli” dove non è presente marciapiede su entrambi i lati. Ci troviamo sempre su via di Porta Furba tra l’incrocio con Vicolo di Villa Berta e Via degli Angeli.

Per quanto concerne il ponticello la progettazione appare più complessa in quanto la realizzazione di un marciapiede prevede necessariamente la contrazione della sede stradale e delle carreggiate. Appare chiaro che in tal sede l'intervento preveda una progettazione di più ampio respiro con la creazione di manufatti nuovi e non la semplice "liberazione" di varchi esistenti.

Nello specifico in sede di laboratorio è emersa la possibilità di allargare la sede sulla destra (direzione Arco di travertino) erodendo una piccola porzione di un'aiuola verde in elevato. Un allargamento della carreggiata esistente di circa 60mq, che copra l'intera lunghezza del ponte (circa 27m) erodendo circa 2mt lineari di aiuola. Questo allargamento creerebbe le condizioni per creare almeno un marciapiede di 1,5mt lineari di larghezza per consentire il transito pedonale. L'intervento che va verificato in quanto la presenza di alcuni tubi di dispersione fa pensare alla presenza di sottoservizi non meglio precisati.

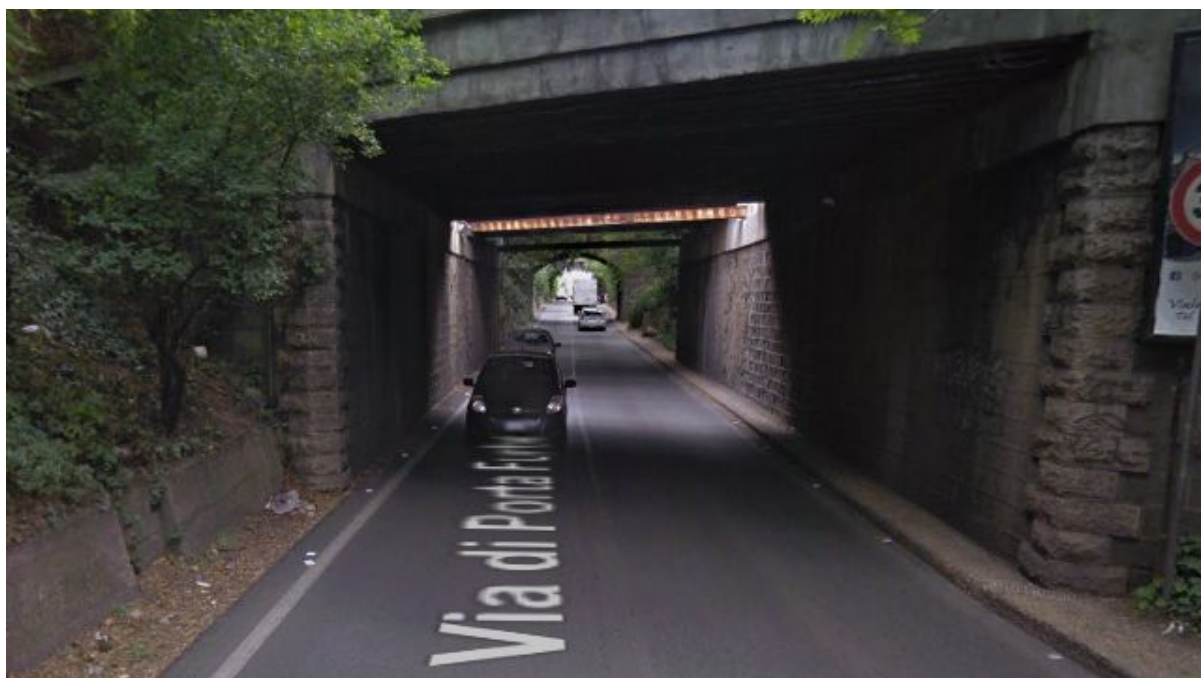
Altro punto di particolare pericolo è rappresentato dall'attraversamento dei sottopassi di Via di Porta Furba. Come si evince dalle foto esiste un solo marciapiede (non protetto) sul lato destro (rivolti verso Arco di Travertino) e non esiste nell'altro lato. Spesso - a causa della fitta vegetazione presente - la marcia viene impedita da rami caduti oppure dal fogliame in eccesso.

Il primo sottopasso: marciapiede (esiguo) a destra, inesistente a sinistra

Preliminare a qualsiasi interventi appare essenziale una bonifica delle scarpate con interventi di contenimento della diffusione della vegetazione, in particolare attraverso la rimozione degli arbusti di Alanto e la loro sostituzione con essenze arboree maggiormente gestibili. Allo stato attuale non è infatti raro che gli arbusti cedano, invadendo così il già ridotto passaggio pedonale (evento avvenuto già lo scorso Settembre 2016).

Allo stato attuale dunque come intervento immediato si propone la bonifica dell'intero tratto dall'incrocio con la Batteria di Porta Furba, fino all'uscita dall'ultimo cavalcavia all'altezza del vicolo di Porta Furba. Parallelamente si può verificare lo stato di fattibilità del vecchio piano di tangenziale interna che prevedeva l'allungamento di Via Filarete fino a Via di Porta Furba. Appare essenziale e propedeutica una riunione con Assessori alla Mobilità e LL.PP. del Municipio Roma VII e il responsabile tecnico RFI della tratta che insiste sui cavalcavia.

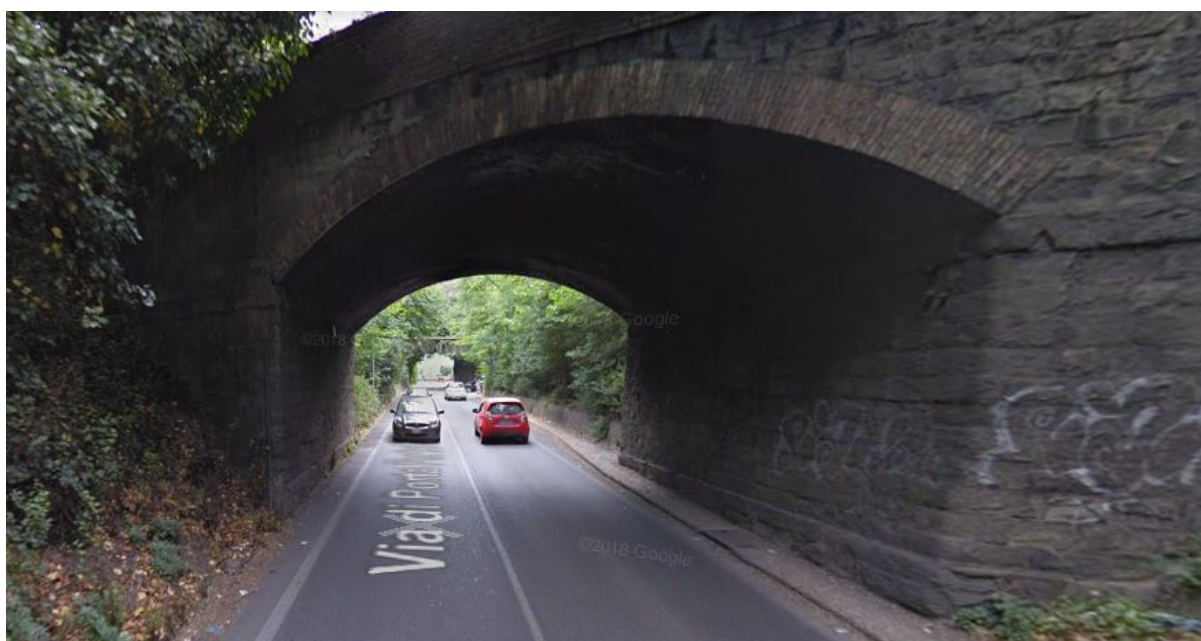
Il secondo sottopasso: marciapiede (esiguo) a destra, inesistente a sinistra

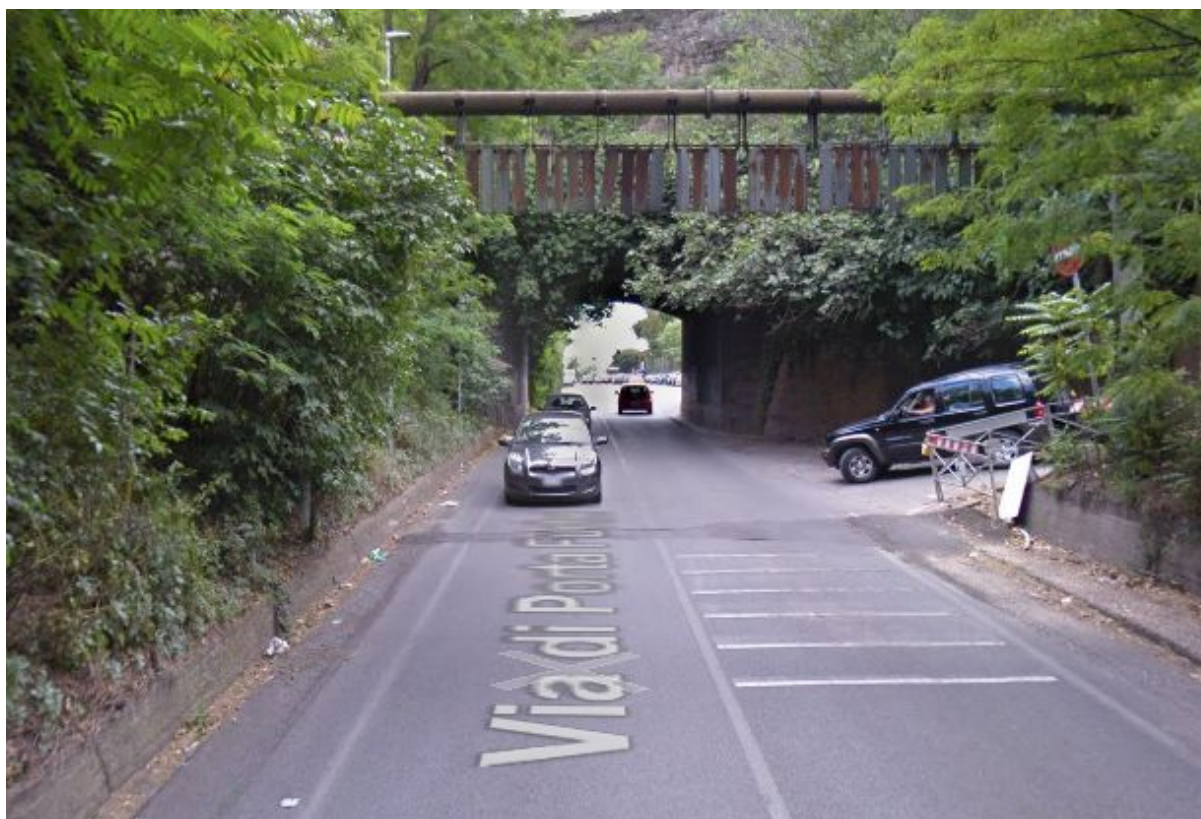
Il terzo sottopasso, maggiormente pericoloso, con quasi marciapiede esiguo a destra, assente a sinistra ed incrocio con Via del Mandrione (dove i veicoli sono usi fare una manovra non consentita, svoltando a sinistra)

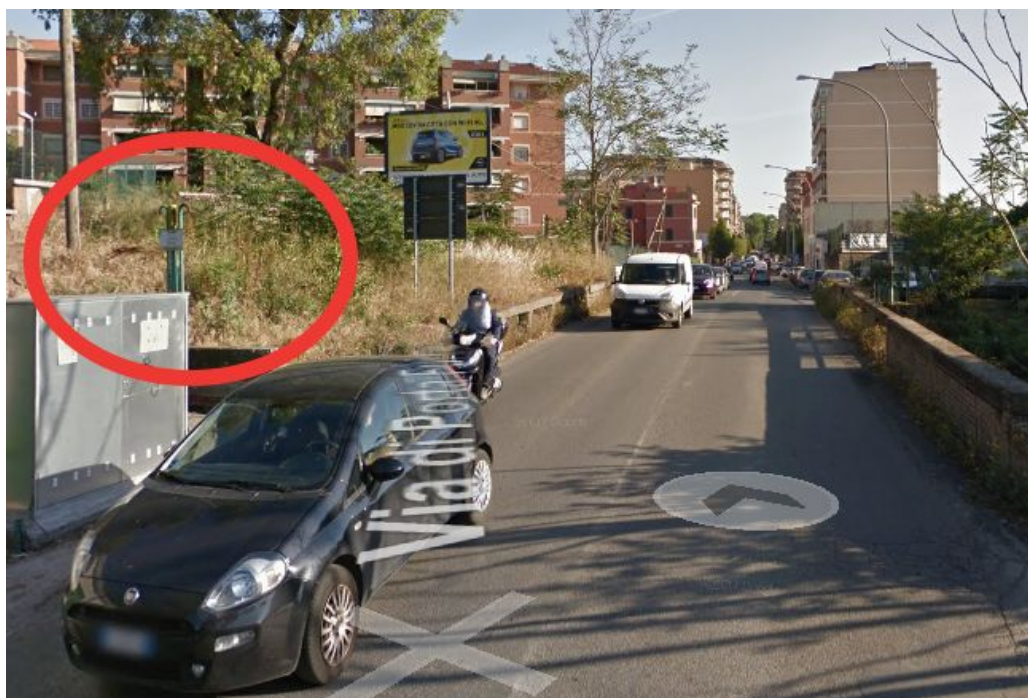
Foto con cerchiati i tubi di probabili sottoservizi

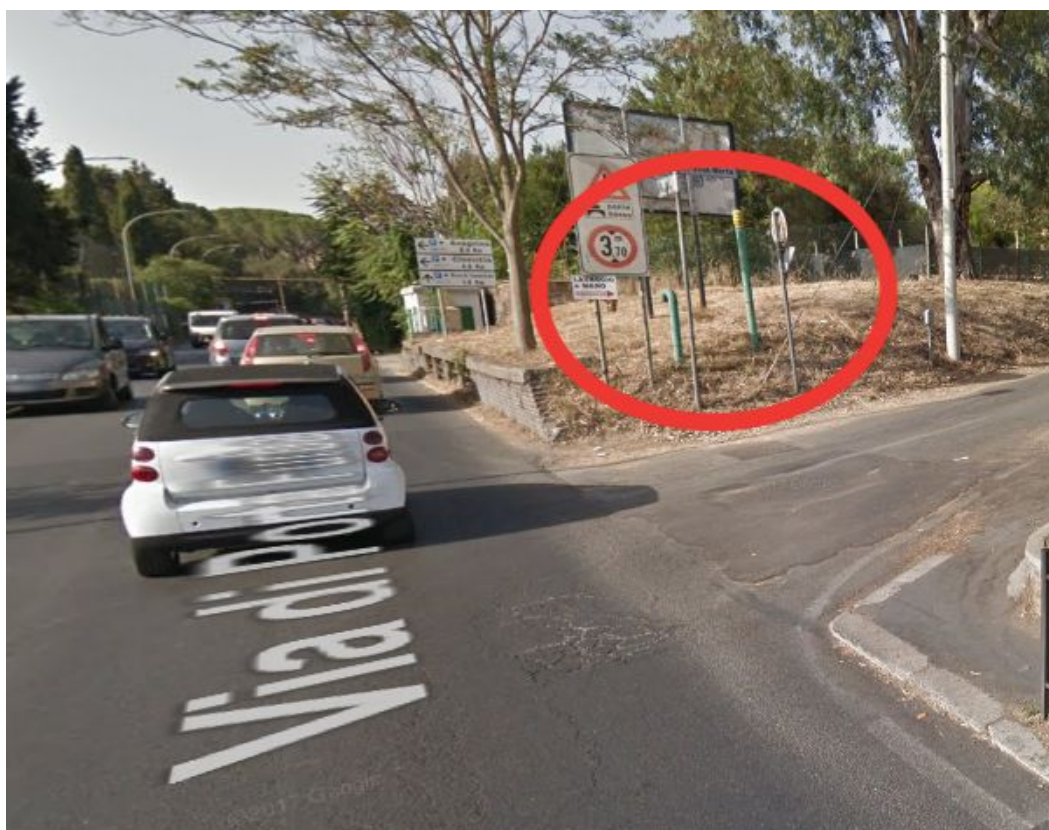
Foto con cerchiati i tubi di probabili sottoservizi
